## バリアフリー化整備効果の調査についての提案

### 1. 調査の目的

### 3. バリアフリー調査機器

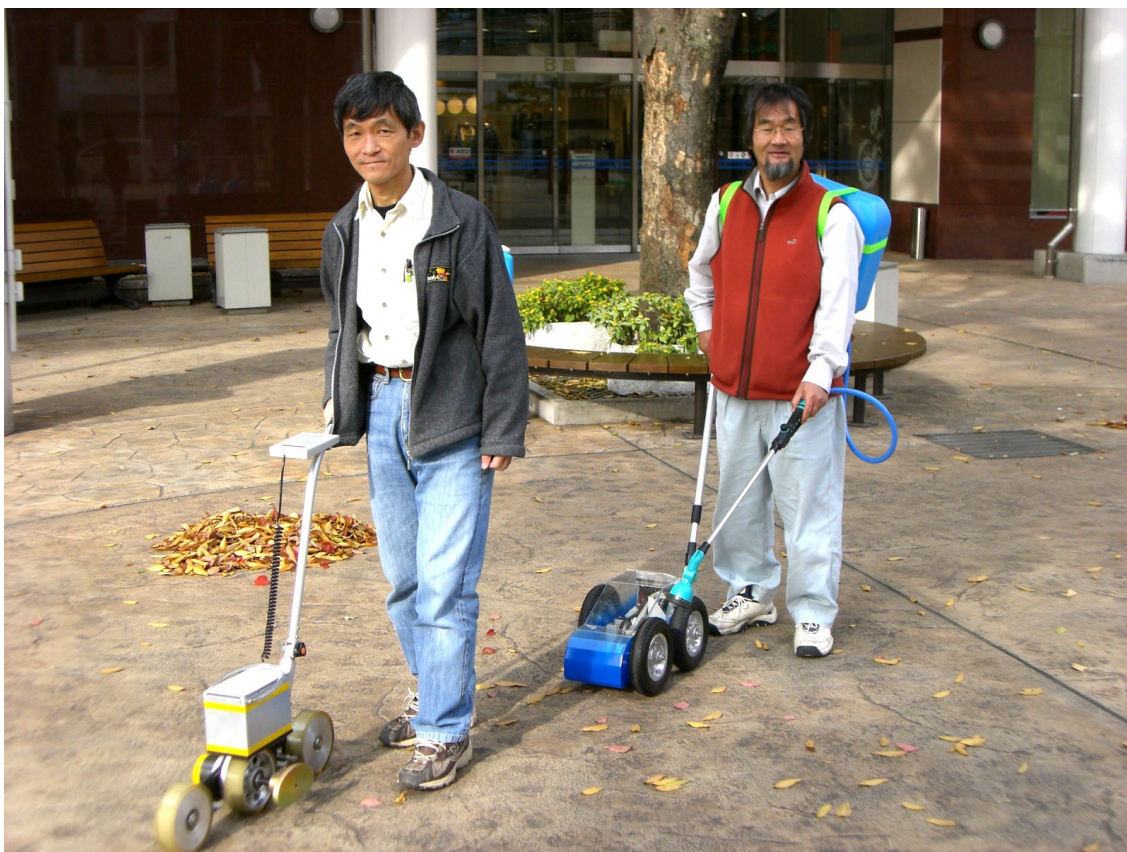
バリアフリー調査機器

歩行ラインに沿って、軽量 I R I 測定機とすべり測定機（OTTO）をタンデムに推し進めて、現地調査を行う。

| ①軽量 I R I 測定器（プロファイル） | ②OTTO 路面すべり抵抗連続測定機 |
| 調査項目；つまずき転倒要因 | 調査項目；すべり転倒要因 |

(2) 実施方法；バリアフリー調査機器にて調査

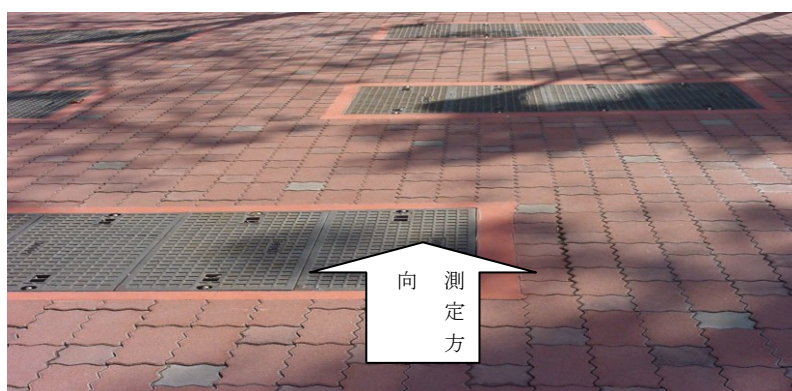
路面状況写真

例えば；マンホール等の施設構造物や化粧タイル・磨きだし石板、等の舗装構造を通過する場合、湿潤時には急激にすべり抵抗の「低下」又は「上昇」する、この場合、低下では「すべり転倒」、上昇では「躓き転倒」の原因になる。

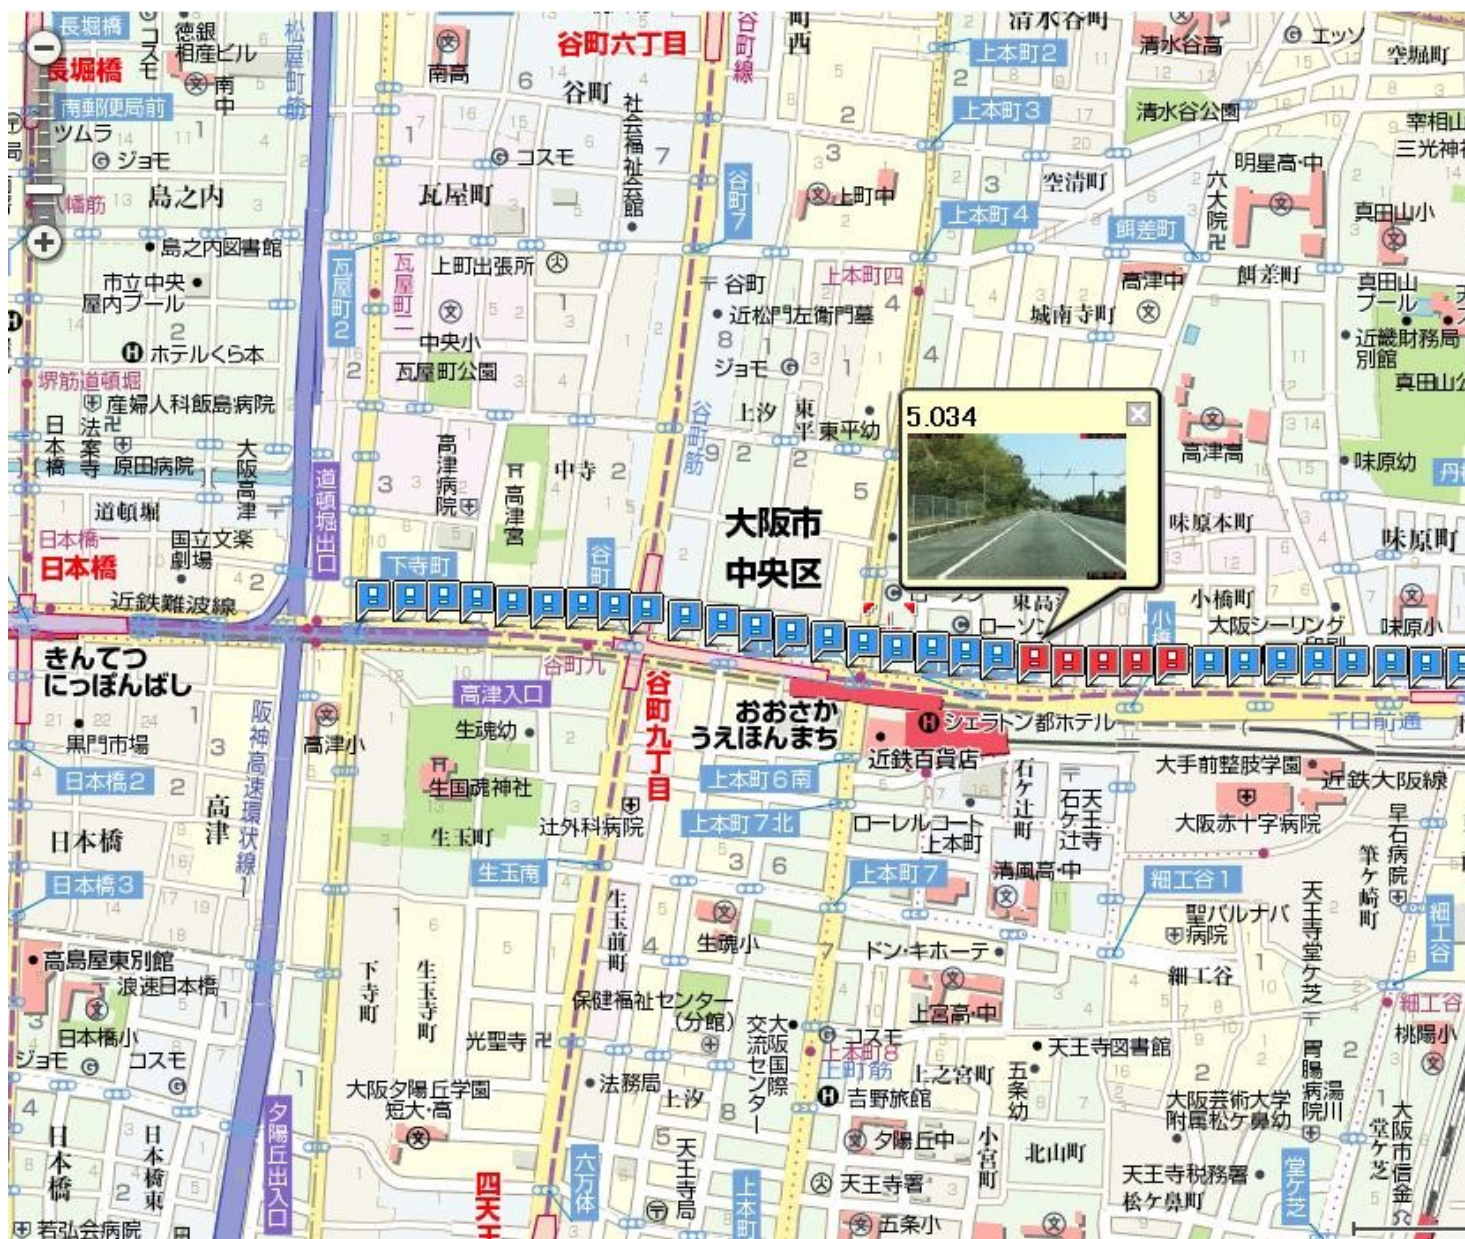
(5) 調査結果の可視化表現の例

注) 下記の例は車道の I R I 調査結果 (国際ラフネス指数=乗り心地) と現況写真です。

今回は、「すべり抵抗値」「250mmピッチ差分値」「歩道 I R I」になります。

青旗<基準値<赤旗のような表現が可能です。
